Analisa Tingkat Kerusakan Struktur Kolom Terkena Tsunami

Tsunami yang terjadi di Aceh pada akhir tahun 2004, telah memberikan dampak pada bangunan gedung yang terkena air tsunami. Tujuan penelitian ini adalah untuk mengetahui kondisi keadaan saat ini dan menganalisa tingkat kerusakan struktur kolom yang terkena tsunami, salah satunya adalah bangunan gedung UPTD Bina Marga dan Cipta Karya Wilayah IV Meulaboh. Penelitian ini dilakukan dengan metode survey langsung ke lapangan (field research) dan melakukan analisis kerusakan bangunan berdasarkan Peraturan Menteri Pekerjaan Umum No.16/PRT/M/2010 tentang pedoman teknis pemeriksaan berkala bangunan gedung. Hasil analisis tersebut dilakukan klasifikasi tingkat kerusakan sesuai dengan standar dalam Peraturan Menteri Pekerjaan Umum No.24/PRT/M/2008 tentang pedoman pemeliharaan dan perawatan bangunan gedung. Penelitian ini juga dilakukan pemeriksaan kekuatan beton pada kolom yang terkena tsunami, kekuatan beton tersebut diukur pada elemen struktur kolom tanpa merusak konstruksi (non destructive test), dengan menggunakan alat uji yaitu concrete hammer test. Hasil penelitian menunjukkan bahwa kolom bangunan yang terkena tsunami mengalami pen

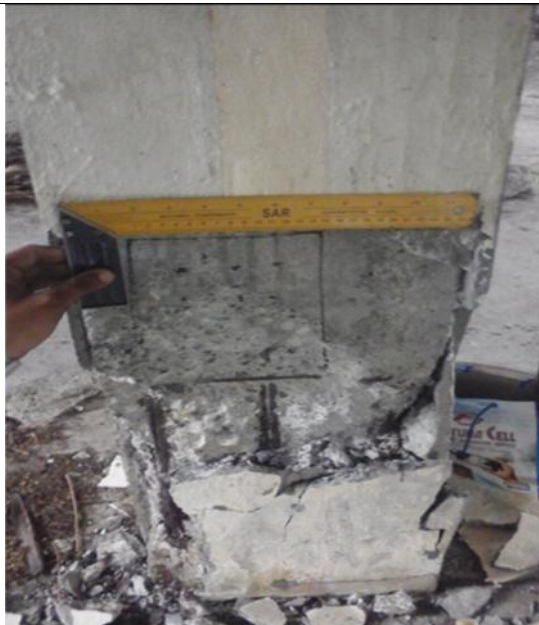
Dari hasil pembobokan pada elemen struktur beton kolom kondisinya kurang bagus dengan warna matrik betonnya adalah warna mulai lembab, ini bisa dilihat pada Gambar 2.

Gambar 2 : kondisi beton setelah pembobokan
Sumber : Penulis

Dari hasil tinjauan lapangan dan analisis data dapat dijelaskan bahwa tingkat kerusakan pada struktur beton kolom bangunan gedung UPTD Bina Marga dan Cipta Karya wilayah IV Meulaboh, tergolong kedalam kerusakan berat sesuai dengan apa yang telah sebutkan dalam Peraturan Menteri Pekerjaan Umum No.16/PRT/M/2010 tentang pedoman teknis pemeriksaan berkala Bangunan Gedung dan No.24/PRT/M/2008 tentang Pedoman Pemeliharaan dan Perawatan Bangunan Gedung, karena semua kolom yang mengalami retak-retak dengan dimensi bukaan 5 – 10 mm dan panjang sekitar 50 cm – 100 cm. Hasil pengujian menggunakan *concrete hammer test non-destructive* pada beton kolom bangunan dengan pantulan alat *hammer test* didapat hasil kekuatan pada kolom KI sampai K19, terlihat mutu beton karakteristik rata-rata didapat 114,41 kg/cm² tingkat deviasi rata-rata 53,14 kg/cm², terlihat mutu beton karakteristik rata-rata didapat 114,41 kg/cm², Maka bangunan Gedung UPTD Bina Marga dan Cipta Karya Wilayah IV Meulaboh tersebut termasuk ke dalam katagori rusak berat (tidak laik fungsi).

1. Sebaiknya gedung yang telah keropos dan sudah terkena tsunami sebaiknya jangan lagi digunakan sebagaimana layaknya.
2. Agar nantinya setiap gedung yang sudah mengalami atau terendam air tsunami, juga melakukan analisis terhadap struktur bangunannya untuk mengetahui bangunan aman, kuat, kokoh dan masih laik atau tidak laik sesuai dengan Peraturan Menteri Pekerjaan Umum Nomor : 24/PRT/M/2008 tentang Pedoman Pemeliharaan dan Perawatan Bangunan Gedung.
3. Bangunan tersebut harus segera dirobohkan karena sudah termasuk ke dalam katagori rusak berat agar tidak terjadi korban jiwa.
4. Agar Pemerintah atau Pemda melakukan uji kelayakan bangunan yang terkena tsunami agar dapat dikeluarkan sertifikat laik fungsi bangunan gedung sesuai dengan Undang-undang.

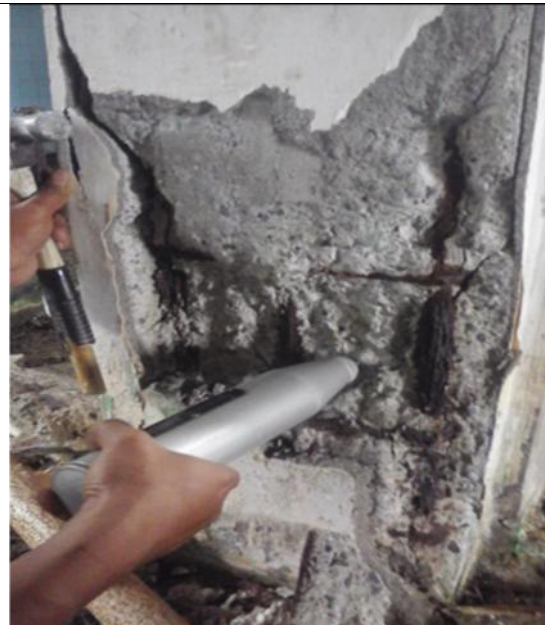
Dari hasil pembobokan yang telah dilakukan pada struktur beton kolom Kondisi tulangannya kurang baik karena telah tampak korosi dan terputus, Gambar 3 bisa dilihat kondisi tulangan beton kolom bangunan gedung UPTD Bina Marga dan Cipta Karya wilayah IV Meulaboh mengalami korosi berat.

Gambar 3: Kondisi tulangan setelah pembobokan
Sumber : Penulis

1. Berdasarkan dari hasil pembobokan kolom bangunan tulangnya berkorosi sudah dalam rusak berat pada bagian terkena tsunami, tulangnya juga berkorosi termasuk rusak berat dengan demikian gedung tersebut di katagorikan tidak laik fungsi.
2. Dari hasil pengujian *Concrete Hammer Test Non-Destructive* Berdasarkan hasil analisa pengujian penurunan kekuatan antar beton bangunan gedung tersebut sudah tergolong kedalam kategori rusak berat (tidak laik fungsi) sesuai dengan Peraturan Menteri Pekerjaan Umum Nomor : 24/PRT/M/2008 tentang Pedoman Pemeliharaan dan Perawatan Bangunan Gedung.
3. Kuat tekan beton rata-rata didapat K 114,41kg/cm² atau sama dengan f'c 11,22 Mpa, kuat tekan beton rata-rata ini di bawah standar mutu beton struktural, pada struktur kolom gedung UPTD Bina Marga dan Cipta Karya Wilayah IV Meulaboh ini tidak laik fungsi karena kuat tekan rata-ratanya dibawah f'c 15 Mpa.
